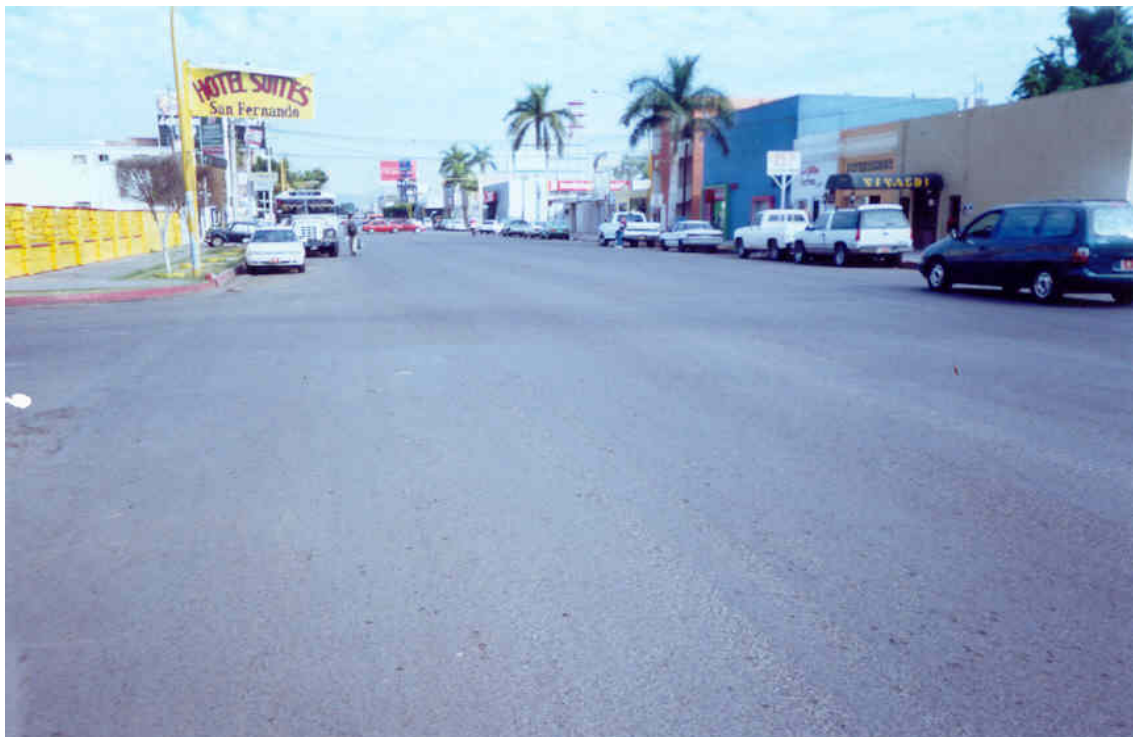
Figura 1.1.1 Estado actual de la calle Guerrero

El estado actual que presenta la calle Guerrero, es un poco más favorable debido a una menor presencia de deterioros que se presentan en el pavimento, como son en su mayoría: Pulido de superficie, Desprendimiento de sello, grietas finas y Agrietamiento longitudinal en hombros del pavimento, los tipos de fallas que se presentan en la calle Guerrero, no presenta un problema de contratiempo para el automovilista que utiliza esta calle. El estado en que se encuentra el pavimento se puede observar en la figura 1.1.1 y su evaluación en la tabla 4.3.1

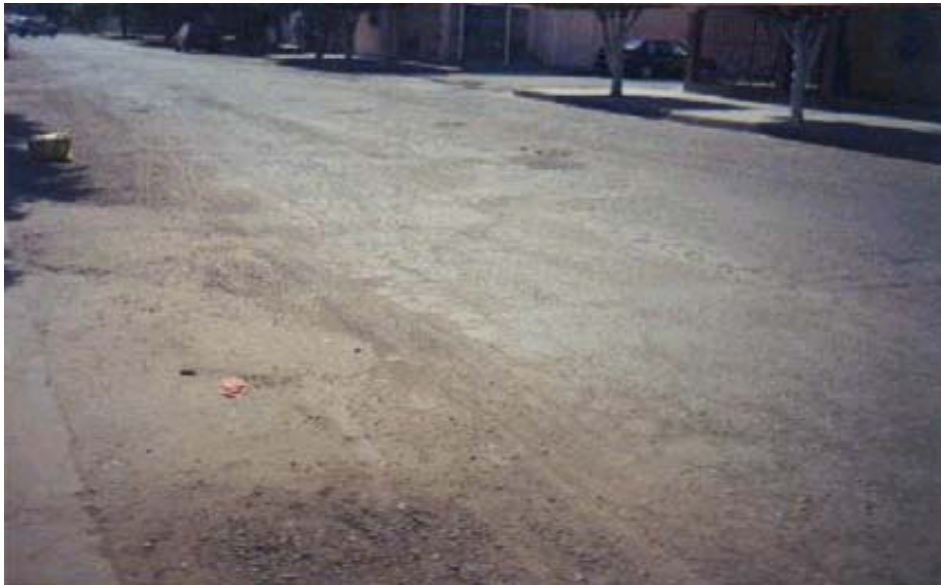
Figura 1.1.2 Estado actual de la calle Paseo Miravalle

Como se mencionó anteriormente la calle Paseo Miravalle y la calle Jalisco, actualmente presentan un estado muy desfavorable para el automovilista (ver figura 1.1.2 y figura 1.1.3), ya que el uso de estas calles es de gran importancia, por que son muy transitadas por las personas que habitan en las colonias al sureste de la ciudad y en el futuro podría ser mas grave el problema, debido que la ciudad lleva un crecimiento muy acelerado hacia esa zona. El surgimiento de las fallas en el pavimento se ha presentado desde hace varios años atrás. Estas calles comunican varias colonias de la zona sur de la ciudad y debido al estado actual de las calles, se presentan demasiados problemas de tránsito vehicular, y esto ocasiona una pérdida de tiempo al transitar por estas calles, por que aumenta los tiempos de recorrido y también se dañan las partes de los automóviles.

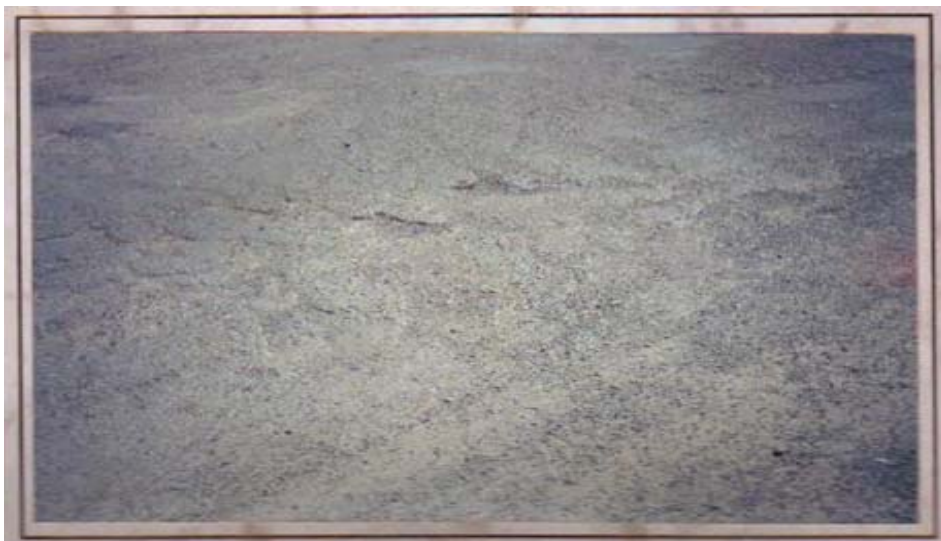
Figura 1.1.3 Estado actual de la calle Jalisco

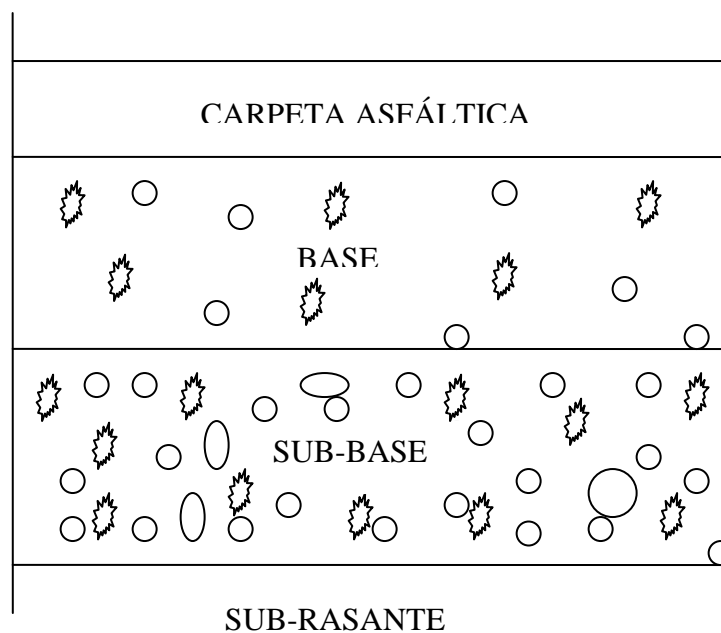
Se define como pavimento al conjunto de capas: carpeta, base y sub-base (ver Figura 2.1.1), de materiales seleccionados, que reciben en forma directa las cargas de tránsito y las transmiten a las capas inferiores, distribuyéndolas con uniformidad. Este conjunto de capas proporciona también la superficie de rodamiento, en donde se debe tener una operación rápida y cómoda.(1)

Figura 2.1.1 Estructura de un pavimento flexible

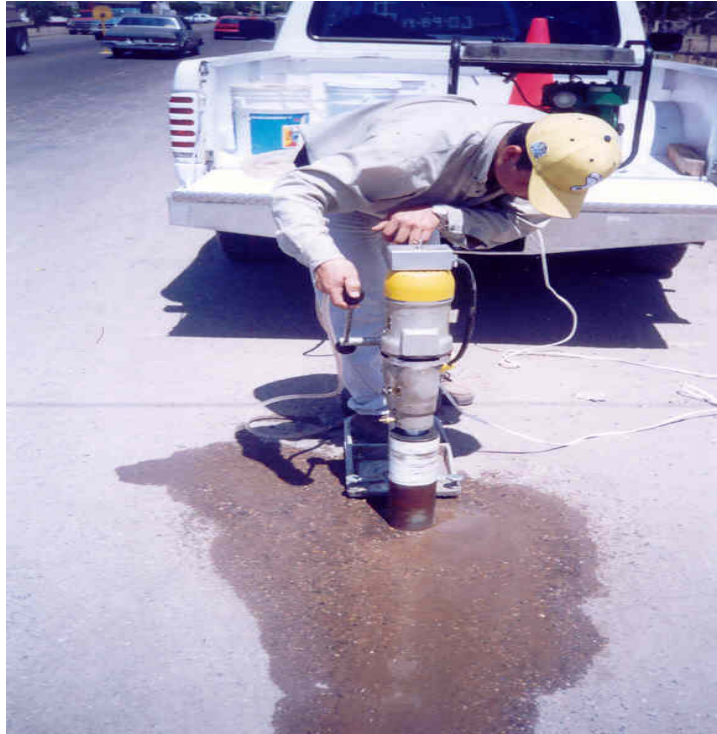
El equipo que se utilizará para el muestreo de la carpeta asfáltica, será una maquina extractora de corazones. Esta máquina funciona de una manera muy sencilla, la cual consta de un motor, una broca hueca (2" y 4" de Diámetro), al

estar extrayendo la muestra se tiene que estar enfriando la broca con agua para estar bajando la temperatura de calentamiento. (ver Figura 3.4.1)

Figura 3.4.1 Máquina extractora de corazones

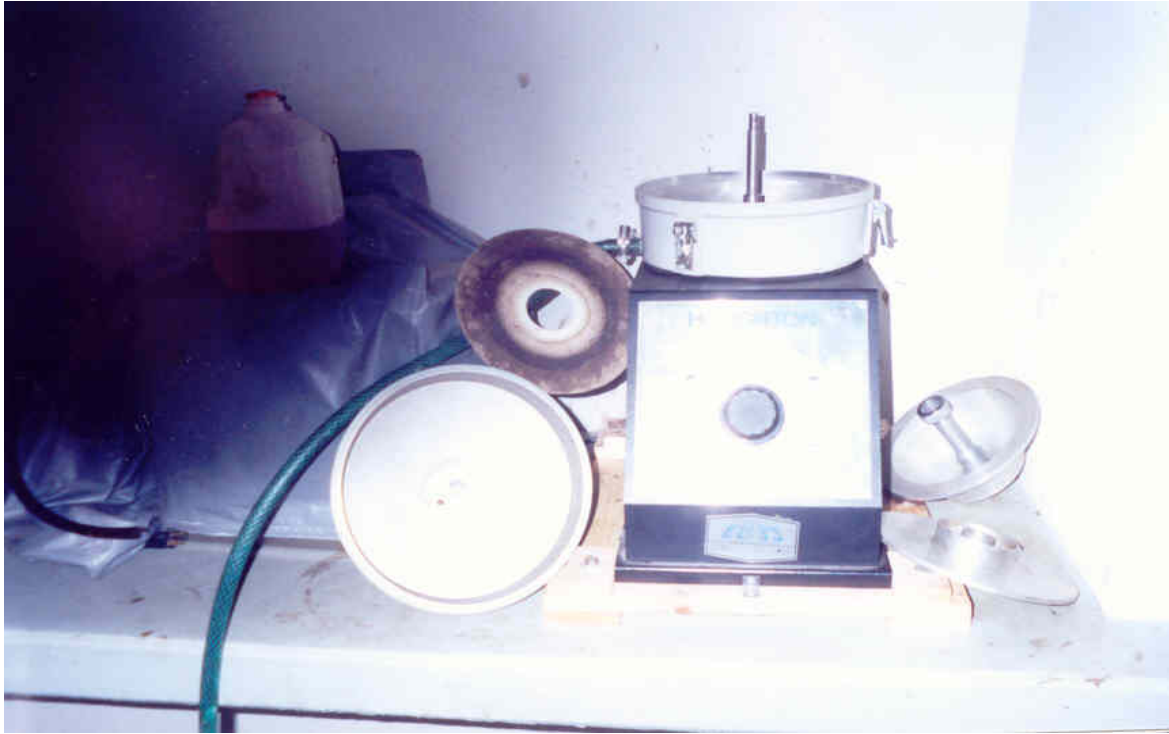
Esta prueba se realizó con el propósito de obtener el porcentaje de asfalto y la granulometría de la carpeta que se está analizando. Para obtener estos resultados, se debe utilizar un método de lavado de carpeta (ROTAREX). Figura 3.6.1.1

Figura 3.6.1.1 Máquina de Rotarex

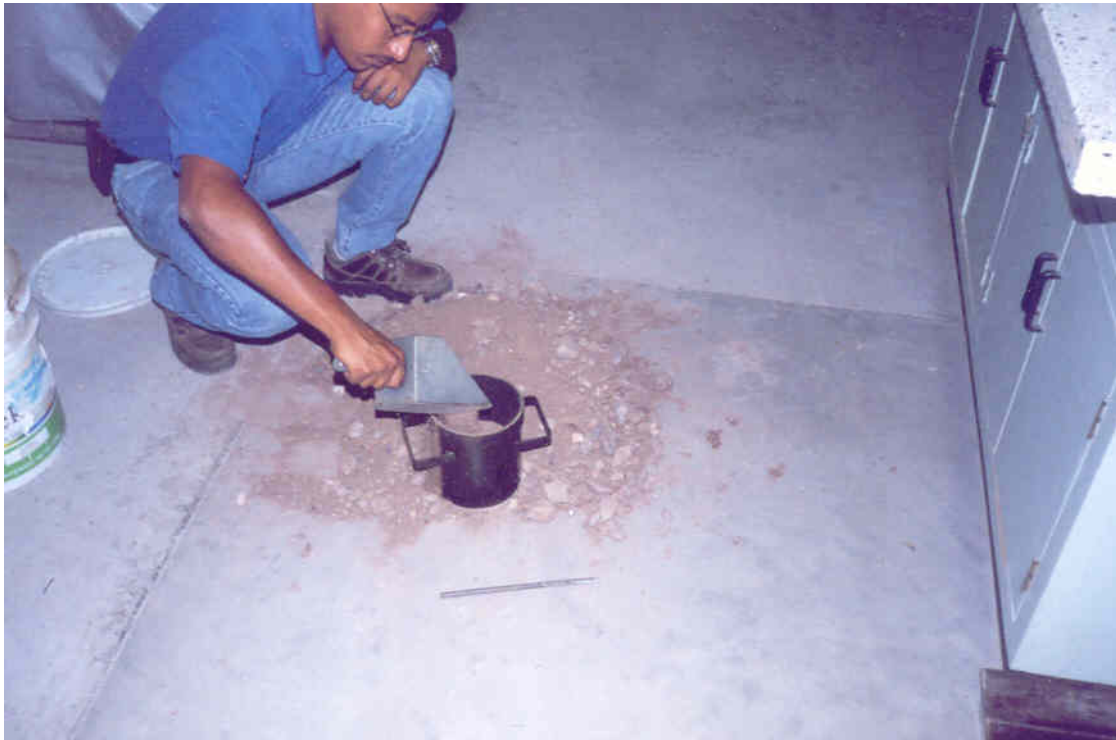
Para esta prueba se utilizaron los instrumentos que a continuación se enlistan: ver la figura 3.6.2.1.1

- * Recipiente cilíndrico
- * Cucharón
- * Regla

Figura 3.6.2.1.1 Peso volumétrico

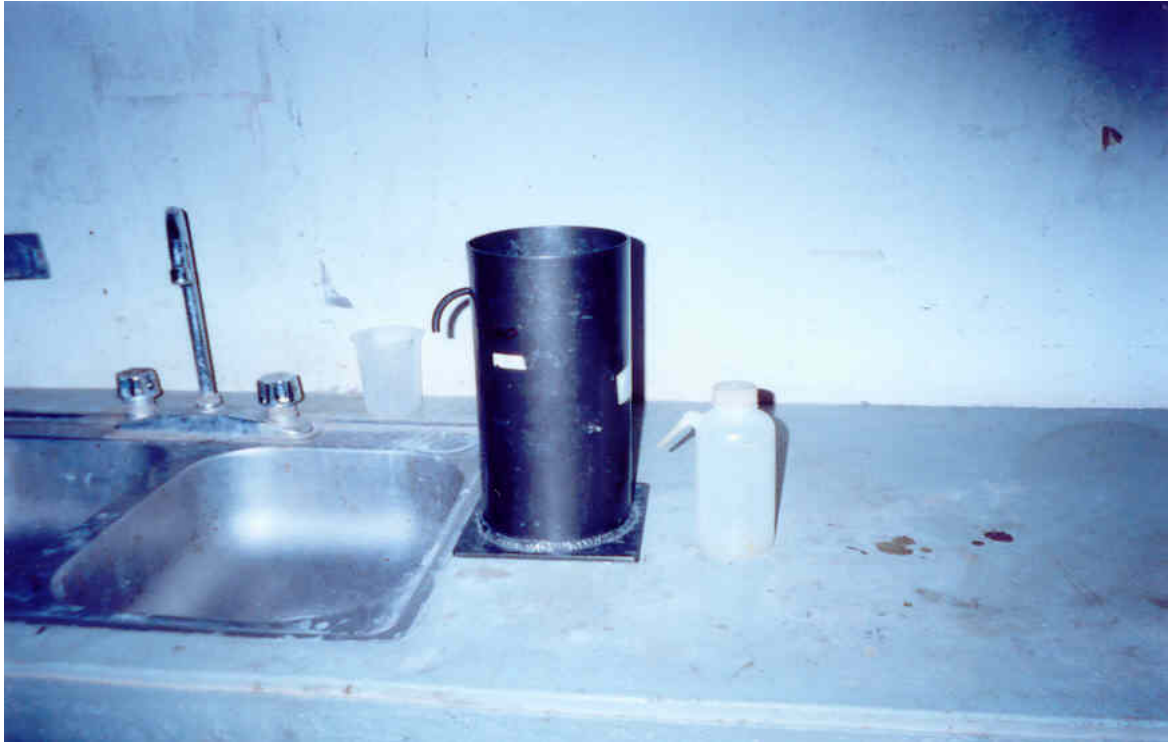
Los instrumentos utilizados son los que se enlistan: ver la figura 3.6.2.1.2

- Picnómetro
- Charolas
- Probeta graduada
- Horno
- Bascula de precisión

Figura 3.6.2.1.2 Prueba de densidad y absorción

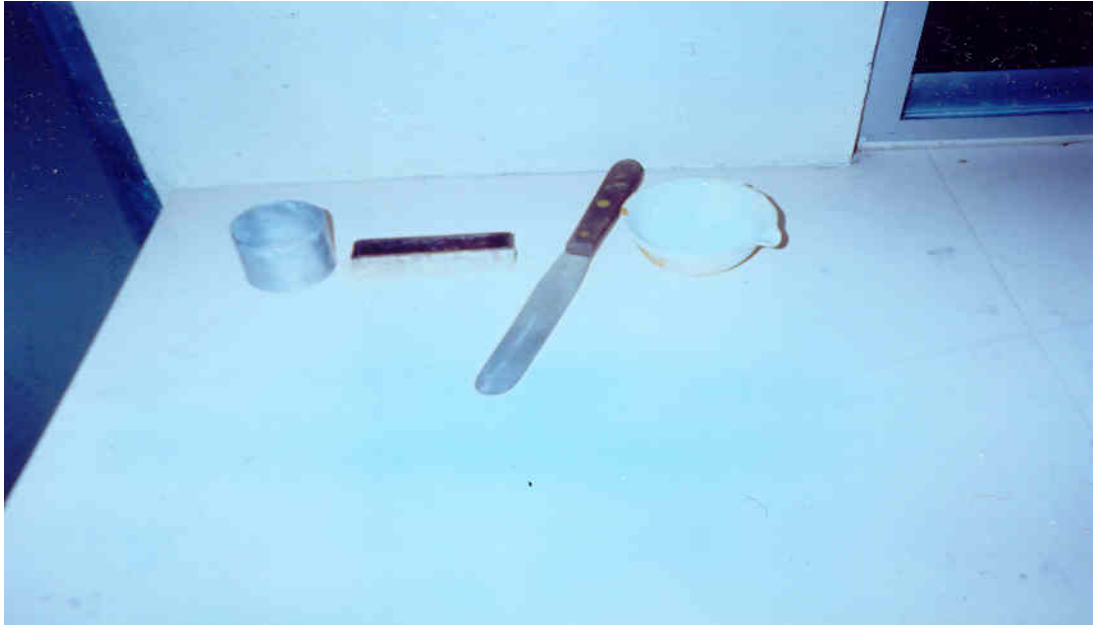
Los instrumentos utilizados para la realización de esta prueba son los siguientes: (Ver figura 3.6.2.1.5)

- * Vidrios para rolar material
- * Cápsulas de porcelana
- * Horno
- * Bascula de precisión

Figura 3.6.2.1.5 Equipo para realizar límites de consistencia

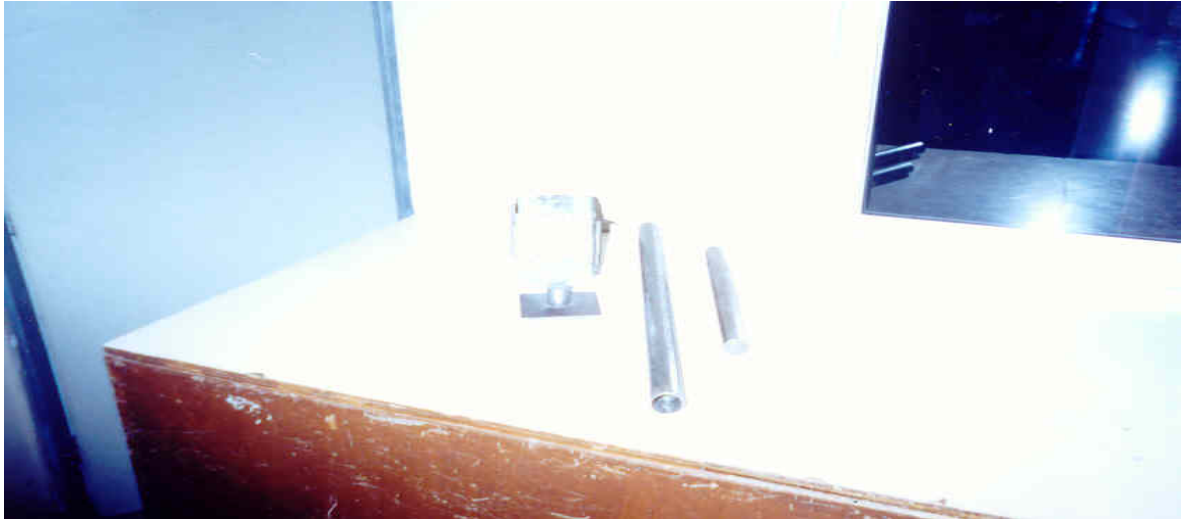
- * Moldes de lámina de sección cuadrada de 76 mm de lado y 100 mm de altura.
- * Una placa metálica de sección ligeramente menor que la del molde.
- * Una varilla metálica con peso de 900 gramos para producir impactos.
- * Una varilla Num. 4.
- * Probetas graduadas
- * Charolas
- * Cucharón
- * Máquina de compresión
- * Horno con temperatura controlable.

Figura 3.6.2.1.6 Equipo para valor cementante

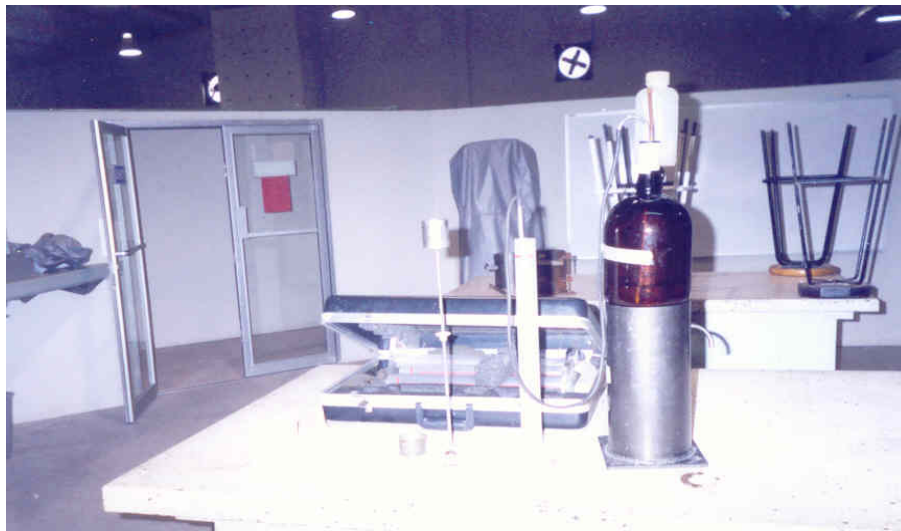
Los instrumentos (ver figura 3.6.2.1.7) que se requieren son los que se mencionan:

- * Un cilindro transparente de plástico, graduado con diámetro interior de 31.75 mm.
- * Un tubo irrigador con un diámetro interior de 6.35 mm.
- * Una botella con capacidad de 4 litros con un diámetro de sifón.
- * Un tramo de manguera de hule con un diámetro de 4.76 mm.
- * Un pizon debidamente tarado de aproximadamente un kilogramo.
- * Cápsulas
- * Embudo de boca ancha.
- * Solución concentrada compuesta de: cloruro de calcio, glicerina, formaldehído y agua.

Figura 3.6.2.1.7 Equipo para equivalente de arena

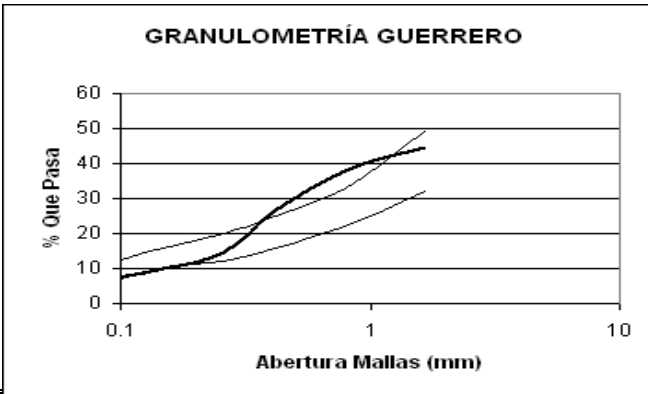
No. 10	44.56	
No. 20	37.83	
No. 40	26.62	
No. 60	14.79	
No. 100	10.08	
No. 200	5.72	
Muestra de material de carpeta (F1) = 500 gr		Contenido de agregado (F2) = 470.60 gr
Peso de los filtros { Fi = 8.9 gr , Ff = 10.9 gr } Asfalto retenido en los filtros = Fi-Ff = 2 gr.		
Contenido de asfalto = 29.40 gr		CONTENIDO DE ASFALTO EN PORCIENTO
		% Cont. Asfalto = [(F1 - F2) / F2] X 100 =
		% Cont. Asfalto = [(500 - 470.60) / 470.60] X 100 = 6.24 %

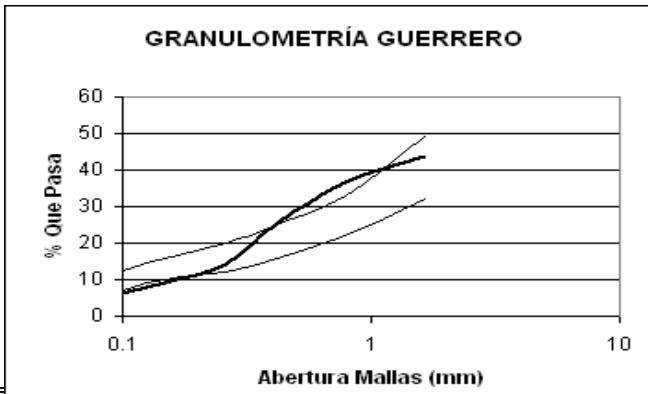
No. 10	43.94	
No. 20	36.81	
No. 40	25.48	
No. 60	14.11	
No. 100	9.25	
No. 200	4.78	
Muestra de material de carpeta (F1) = 500 gr		Contenido de agregado (F2) = 483.40 gr
Peso de los filtros { Fi = 13.70 gr , Ff = 15 gr } Asfalto retenido en los filtros = Fi-Ff = 1.3 gr.		
Contenido de asfalto = 16.60 gr		CONTENIDO DE ASFALTO EN PORCIENTO
		% Cont. Asfalto = [(F1 - F2) / F2] X 100 =
		% Cont. Asfalto = [(500 - 483.40) / 483.40] X 100 = 3.43 %
