INSTITUTO TECNOLÓGICO DE SONORA

DEPARTAMENTO DE INGENIERIA CIVIL

**“IMPACTOS DE PRECIPITACIONES EXCESIVAS
QUE AFECTAN LA INFRAESTRUCTURA DE LAS
GRANJAS ACUICOLAS EN LA ZONA
COSTERA DEL VALLE DEL YAQUI ENTRE EJIDO
SAN JOSÉ Y PLAYA LOS MEDANOS EN EL
PERIODO DE 1979 A 2002”**

TESIS PARA OBTENER EL TÍTULO DE

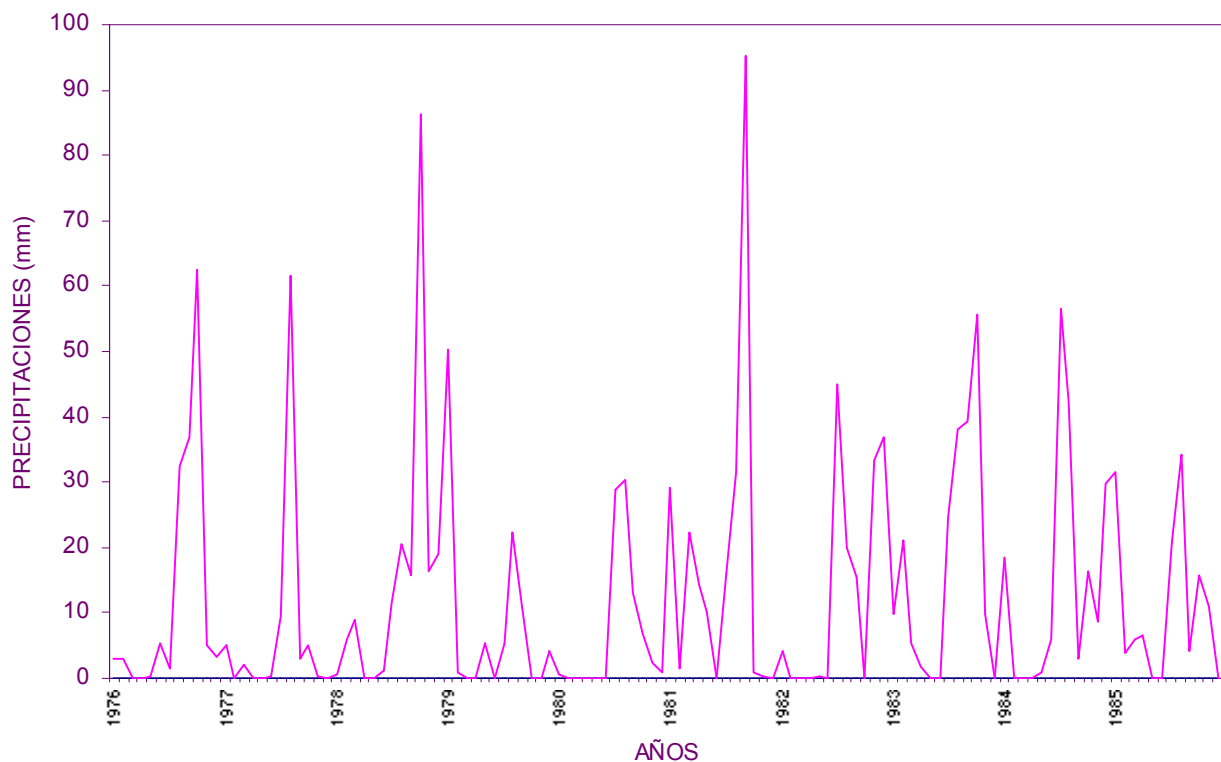
Grafica 1.- HISTOGRAMA CON PRECIPITACIONES MAXIMAS MENSUALES ACONTECIDAS DURANTE EL AÑO DE 1976 A 1985 RELACION A FOTOINTERPRETACIÓN 1979

En la gráfica 1 podemos ver las precipitaciones presentadas por estos huracanes, los cuales han causado muchos estragos en la zona acuícola. Uno de los recientes fue el Huracán Juliette el cual se presentó en el año del 2001, los daños que ocasionó se pueden apreciar en las fotografías 1 y 2. Este último huracán es el que se tomará como base para la presente investigación.

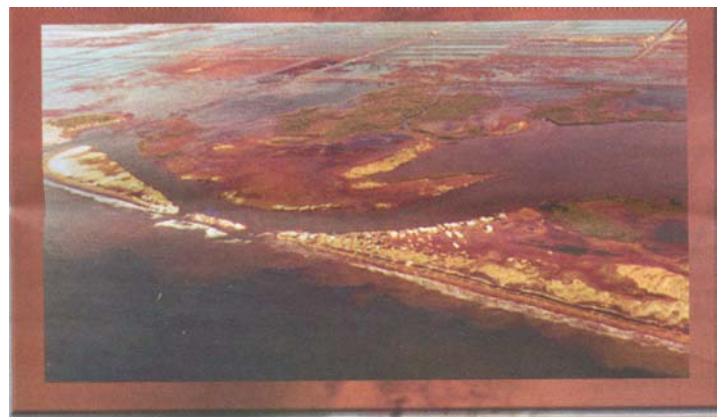
Foto No. 2

La misma área después de "Juliette". Puede observarse aquí como quedó bajo el agua una parte de "La Atanasia". (año de 2001)

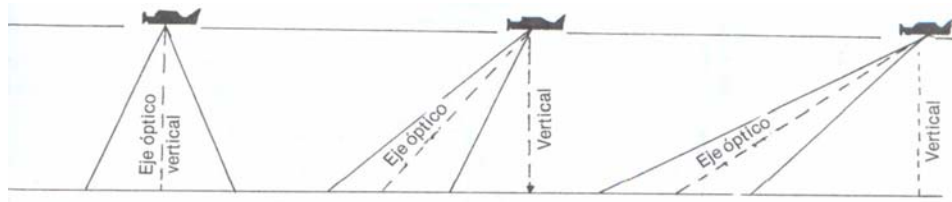
Figura No.12 (Alcántar,1990)

Fig. 12A
Se muestra como es tomada una fotografía de eje vertical

Fig. 12B
Se muestra como es tomada una fotografía de eje oblicuo con un ángulo de inclinación de 10°

En las siguientes figuras (Fig. 12,13 y 14) se observa como se toman las fotografías que seacaban de mencionar.

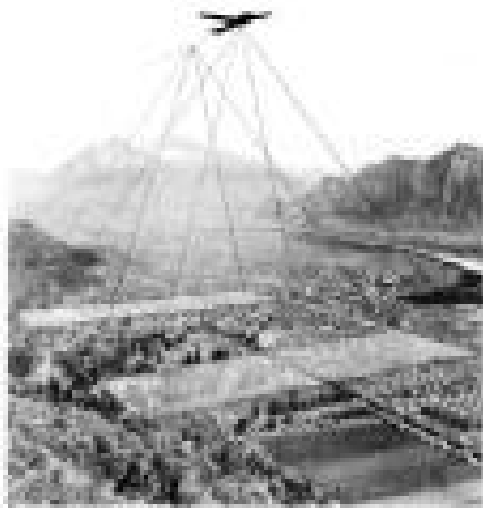
Fig. 13

Esta es una muestra de cómo se toma un sistema trimetrogón, esto es que una toma de eje vertical junto con dos oblicuas, esto hace que cubra mayor parte del terreno.

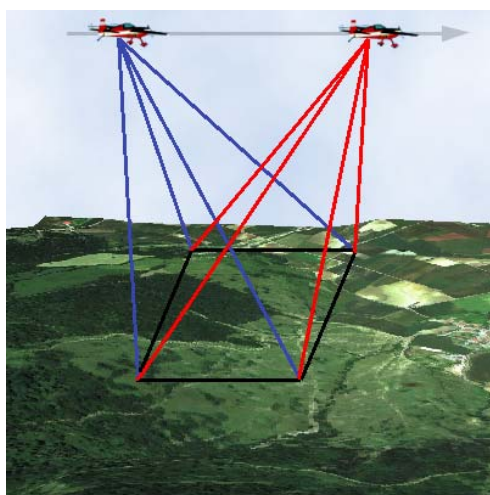
Fig. 14
En esta figura se muestra la dirección en la cual el avión va tomando la fotografía

Los fotogramas en dirección vertical son los medios principales para la cartografía orotopográfica. Este tipo de fotografías son las que se utilizarán en el estudio a realizar ya que con éstas se podrá identificar los cambios topográficos que han sucedido en la costa del Valle del Yaqui.

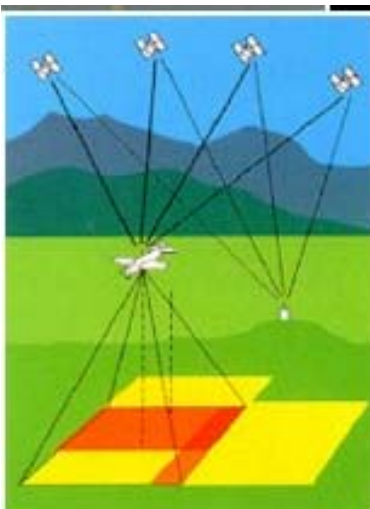
Fig. 15.- La zona roja que se encuentra es el área que se traslapa entre cada una de las fotografías como se mencionaba anteriormente.

Alcántara (1990), menciona que para que exista un recubrimiento estereoscópico es necesario que las fotos se encimen o se traslapen longitudinalmente un 55 a 60%, esto es, que los disparos se hagan a un intervalo tal de tiempo que cada fotografía contenga un 60% de la anterior y un 60% de la siguiente. También es necesario un traslape lateral de 15 a 25%, esto es, que las líneas de vuelo se acerquen hasta lograr que las fotos de cada línea contengan 25% de la línea anterior y 25% de la siguiente (Fig. 15).

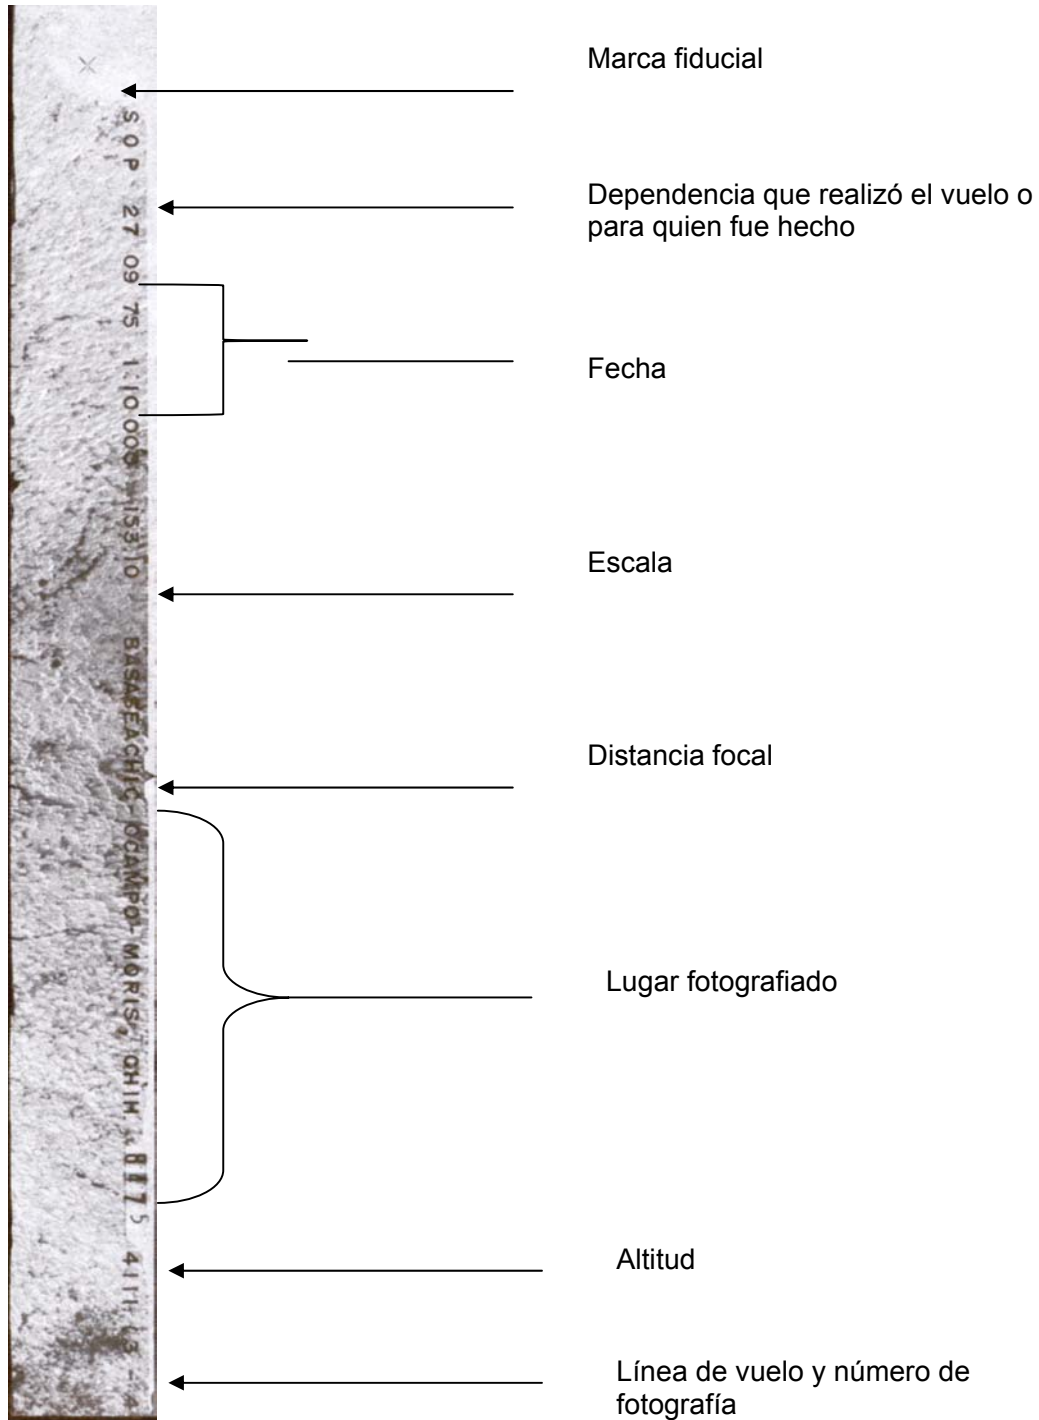
Figura No.16 indicadores alfanuméricos de los datos de vuelo y toma fotografías (Alcántara, 1990)

La información que se encuentra impresa en la fotografía (Fig. 16) sirve para poder clasificarlas ya que se puede apreciar el año en que fueron tomadas, así como el lugar de la toma y la escala a la que estas están. Con esto se logra comparar fotografías de años anteriores con actuales.

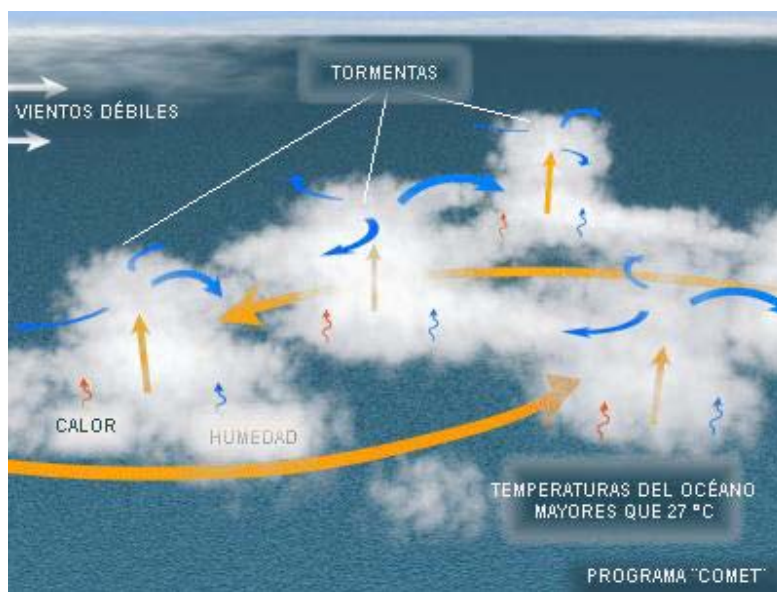
Fig.18 Ciclo de formación de un huracán

La energía que el ciclón tropical transforma en energía cinética de rotación y en procesos termodinámicos proviene del contacto entre el ciclón tropical y las aguas cálidas del mar y, por ende, del intercambio de energía entre las aguas del mar y el sistema ciclónico. Los vientos en los niveles bajos de la atmósfera, muy cerca de la superficie marina, circulan hacia el área de baja presión, es decir, confluyen hacia un lugar determinado. Las aguas cálidas le suministran al entorno del disturbio atmosférico la humedad y el calor

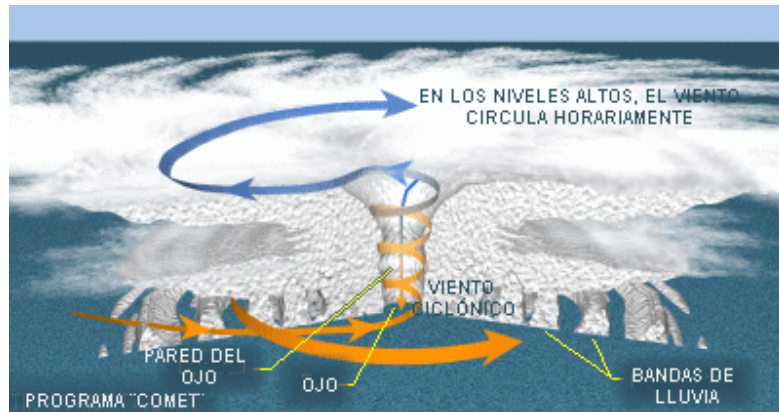
Fig. 19 Estructura de un huracán

En la densa pared de nubes que rodea el ojo se localizan los vientos más fuertes del huracán.

En los niveles bajos se da la confluencia de viento que rota anti horariamente (ciclónico) y, por el contrario, en los niveles altos, en donde se da la salida del sistema, los vientos circulan horariamente (anticiclónico). En el gráfico superior, se observan las bandas de lluvia y una corriente de aire descendente en el centro del sistema, lugar en donde se forma el ojo del huracán.

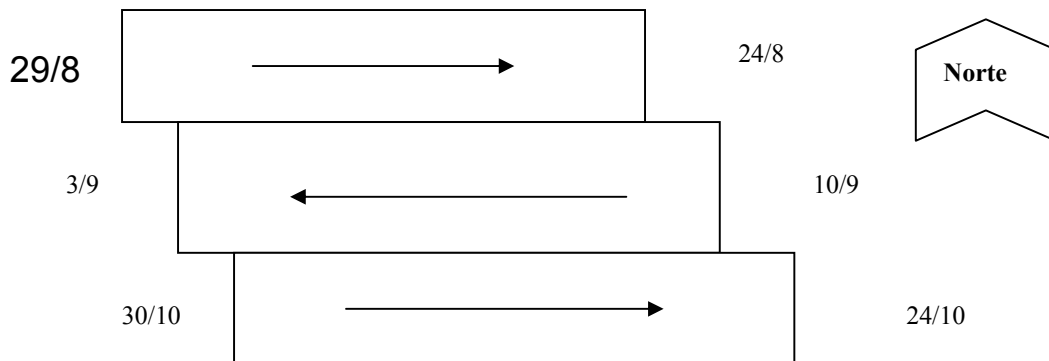
Fig. 21 Esquema de acomodo de fotografías analizadas

Las fotografías utilizadas fueron: de la línea 8, la foto 24 a la foto 29; línea 9, de la foto 3 a la foto 10; línea 10, la foto 24 a la foto 30; todas ellas del vuelo R-375, con escala 1:70000 de el año de 1979.

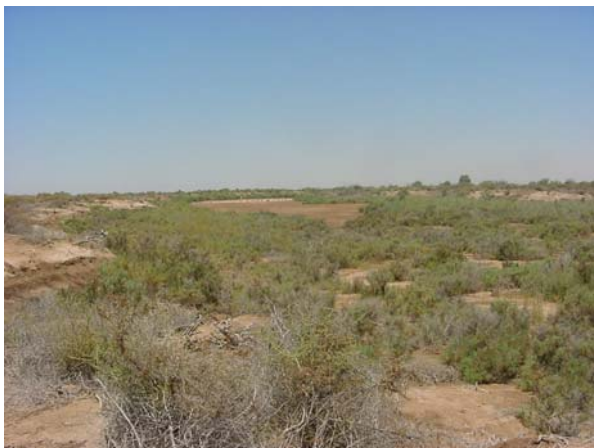
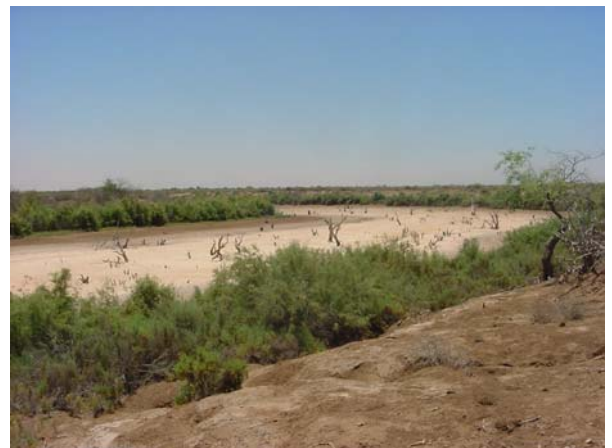
Foto 3.-Meandro abandonado

Foto 4.-Meandro abandonado

En las fotografías anteriores (Foto 3 y 4) podemos observar un meandro abandonado, el cual se localiza al sur del poblado La Tina, el cual tiene una amplitud aproximadamente de entre 80 y 100 metros.

También se encuentran meandros, algunos ya abandonados, pero que funcionan como cauces, los cuales con precipitaciones altas que se lleguen a presentar pueden afectar las infraestructuras acuícolas que se encuentran en el lugar.

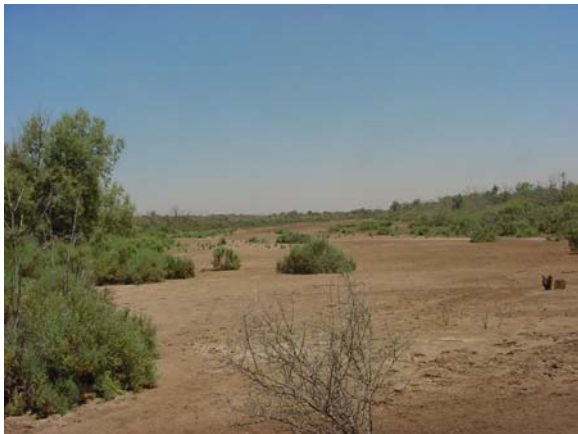
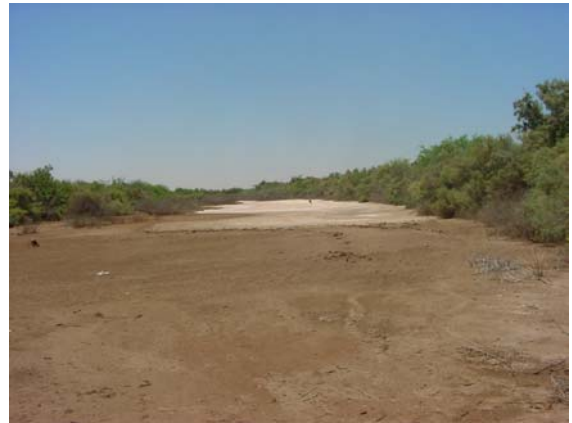
Foto 5.- Cauce que desemboca en La Atanasia

En estas fotografías (Foto 5 y 6) se tiene un cauce que desemboca en La Atanasia, éste como se observa está bien definido.

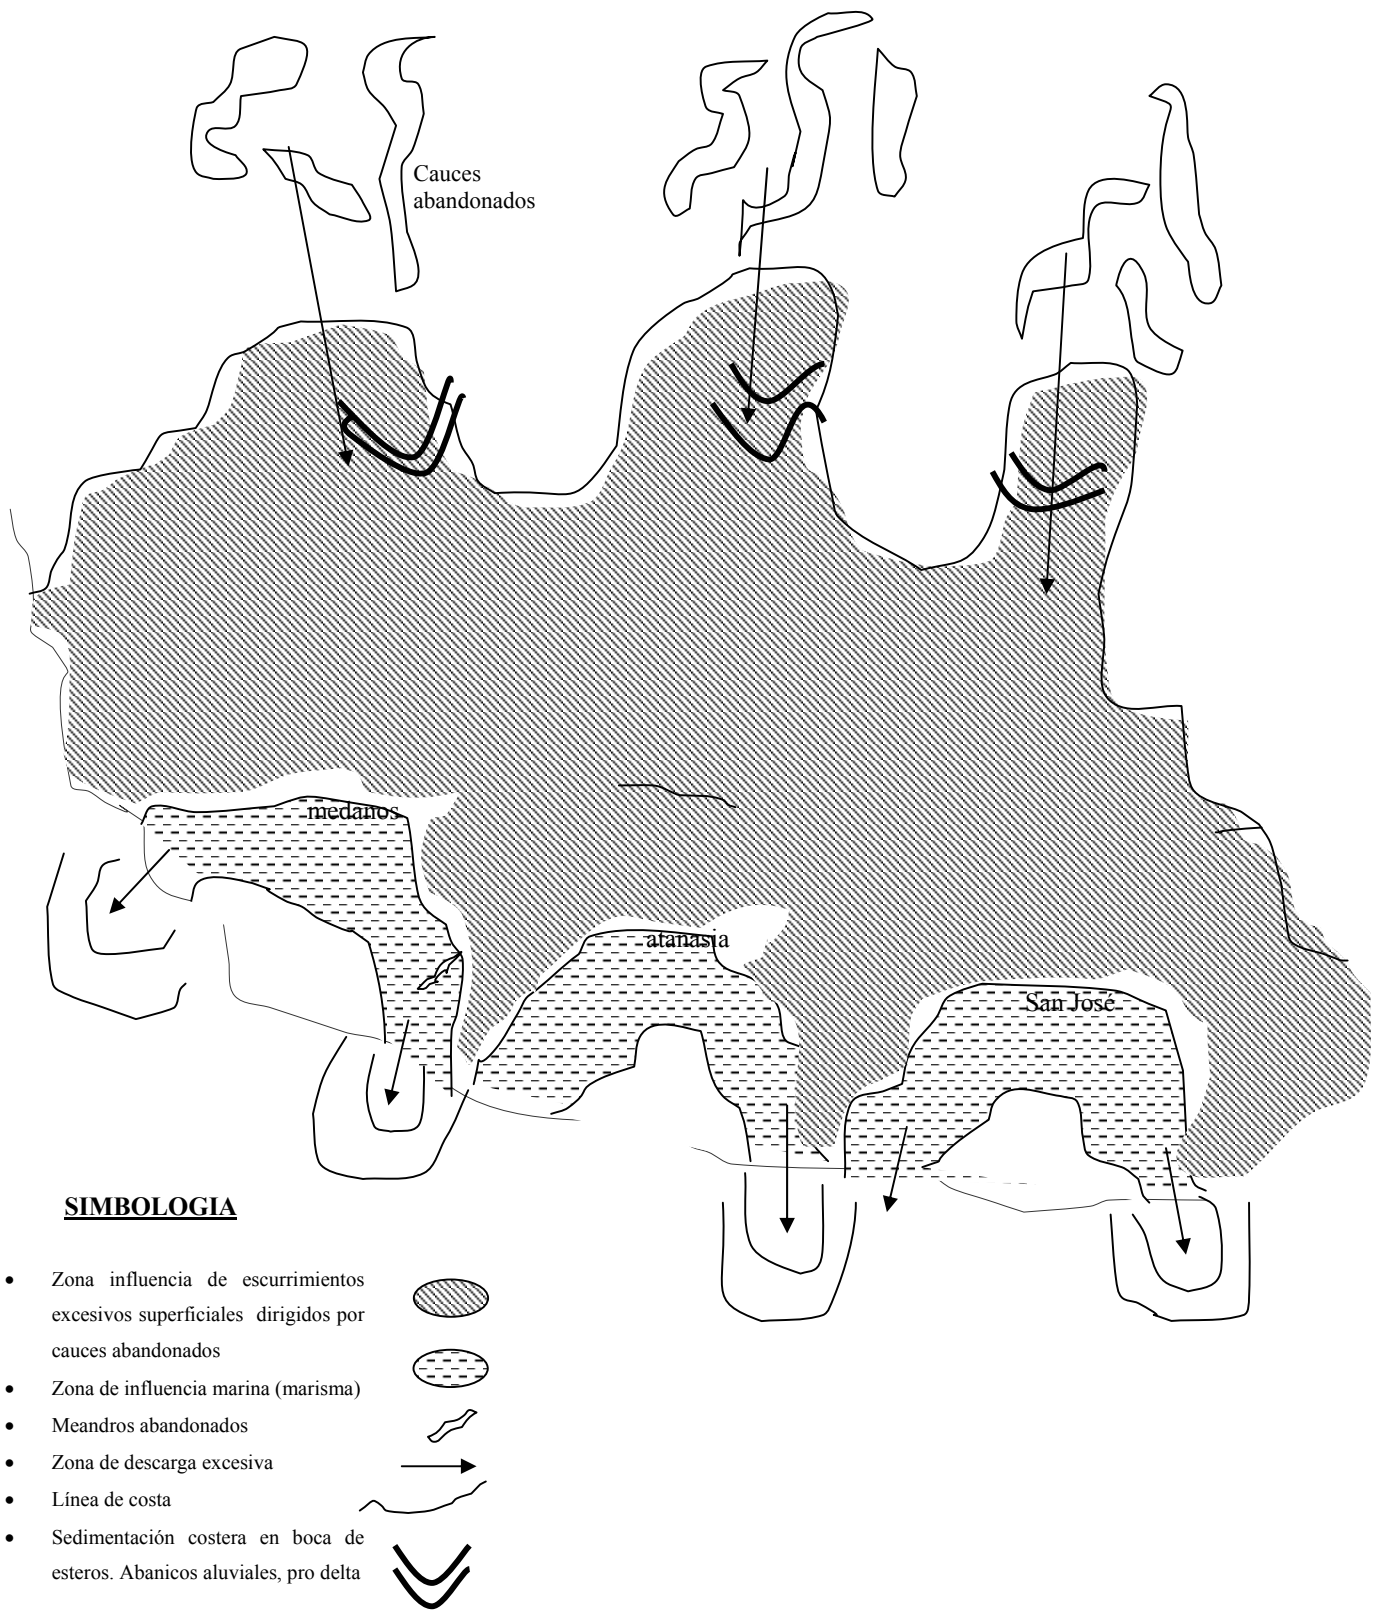
Fig. 22.- Dibujo esquemático de la zona de estudio

En este dibujo esquemático (Fig. 22) se identifica la incidencia de tres flujos principales hacia la línea de costa en una zona de meandros o cauces abandonados, donde estos flujos han influenciado a una gran área costera en presencia de sedimentos tipo continental (color gris) pero a su vez siendo este espacio de transición que gobernaba al flujo hacia su salida al mar (plano de cauces del año 1979) formando en la interacción litoral-costa.

A continuación, un dibujo esquemático de identificación de los fenómenos físicos que evidencia la presencia de flujo para 1979 (fotointerpretación cartas esc 1:70000) (INEGI)

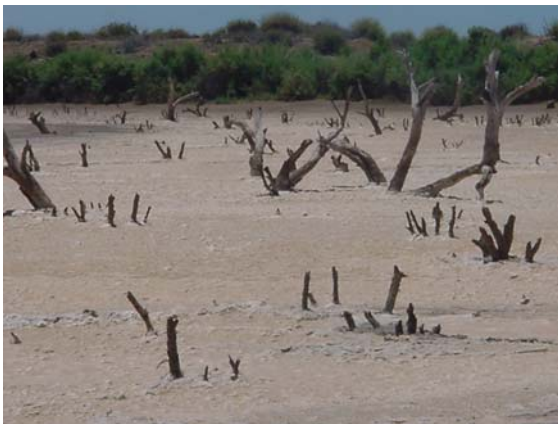
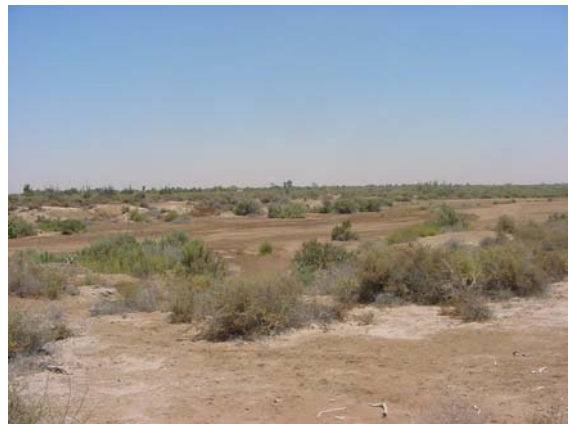
Foto 4.- Meandros que tienen su función de cauces

Foto 5.- Meandros que tienen su función de cauces

En relación a esta zona de conducción se logra identificar flujos importantes que impactan la zona de influencia continental, la cual se marca con incidencia en la formación de abanicos aluviales para las

precipitaciones acontecidas de 1976 a 1979, guardando gran cantidad de sedimento formando abanicos aluviales.

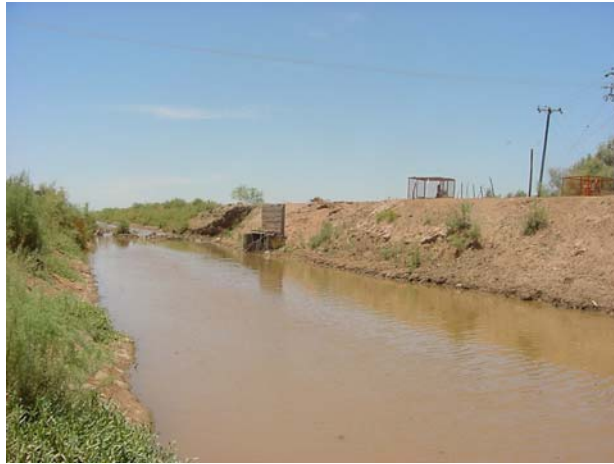
Foto 6.- Colector principal No. 1

Aquí se muestra el colector principal No.1 el cual desemboca en el estero La Atanasia. También existen en esta zona dos colectores más que son el colector No.3 que desemboca en los Médanos, y el colector No.4 el cual desemboca en San José.

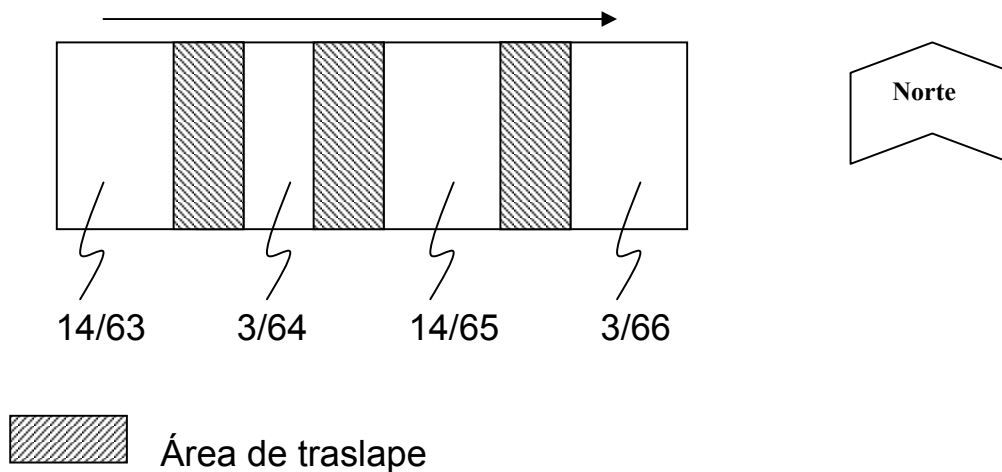
Fig. 23.- Dibujo esquemático de la colocación de fotografías

Las fotografías utilizadas fueron: de la línea 63, la foto 14; línea 64, foto 3; línea 65, foto 14; línea 66, foto 3; todas ellas del vuelo R-1248 con escala 1:75000 de el año de 1995.

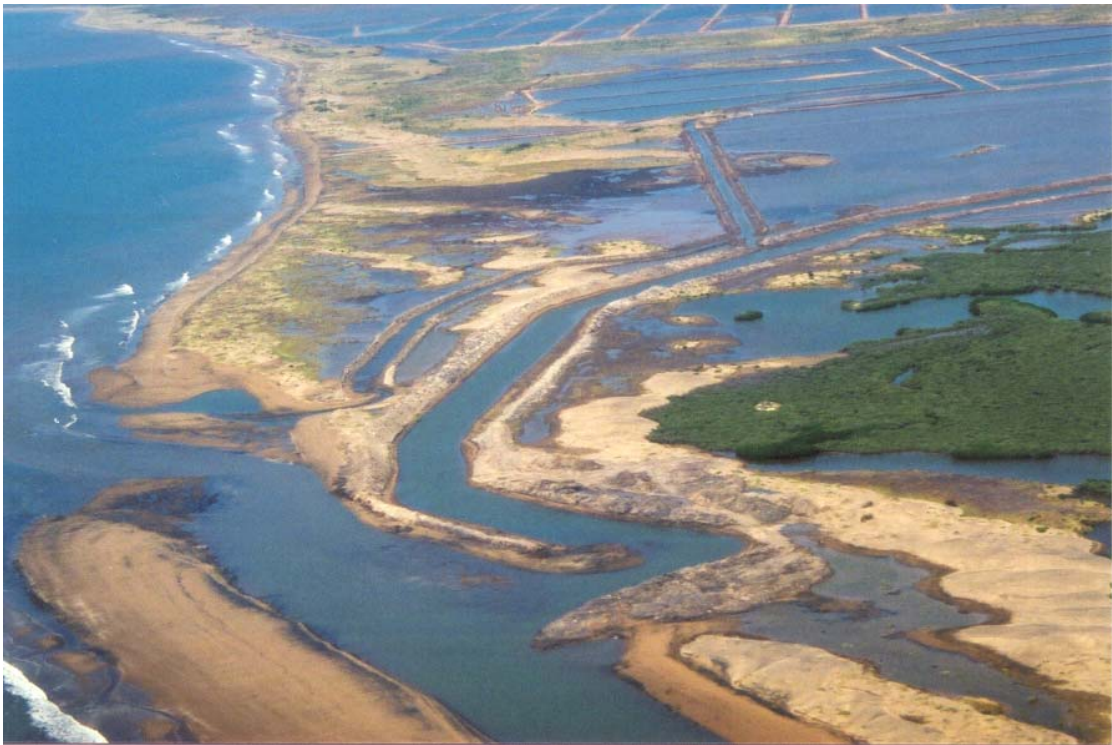
Foto 9.- Zona acuícola invadida por el mar durante el Huracán Juliette, tomada desde un avión.

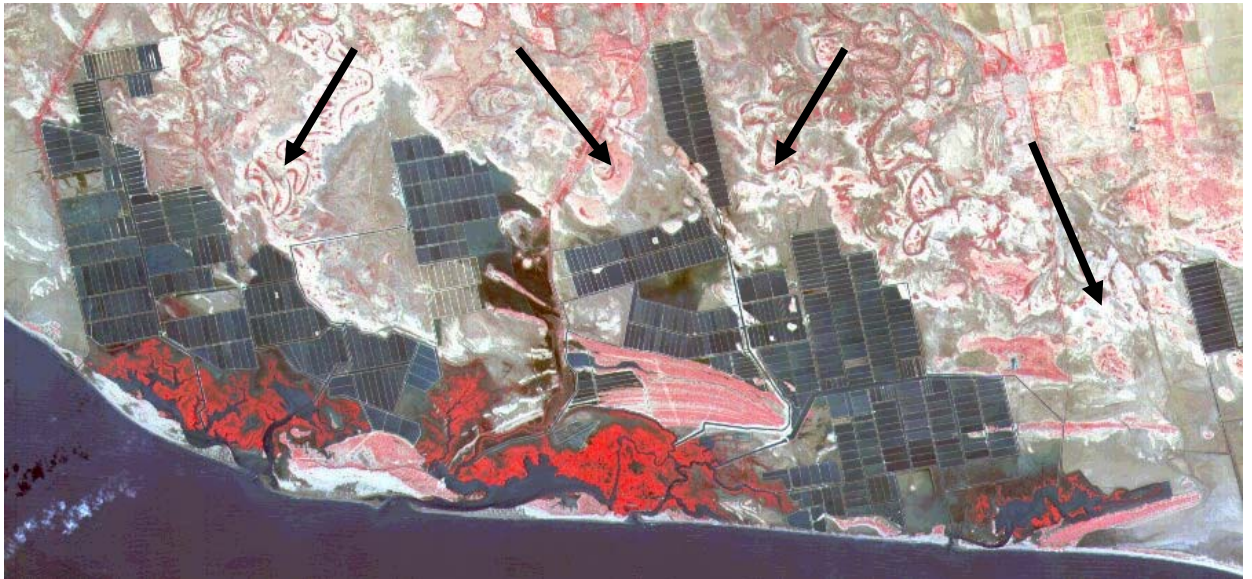
Foto 10.- Foto satelital de la zona de estudio donde las flechas marcan la dirección del flujo

4.3. Identificación de eventos físicos que evidencian flujos importantes del año 2002, para la identificación de los eventos físicos se utiliza apoyo en una foto satelital

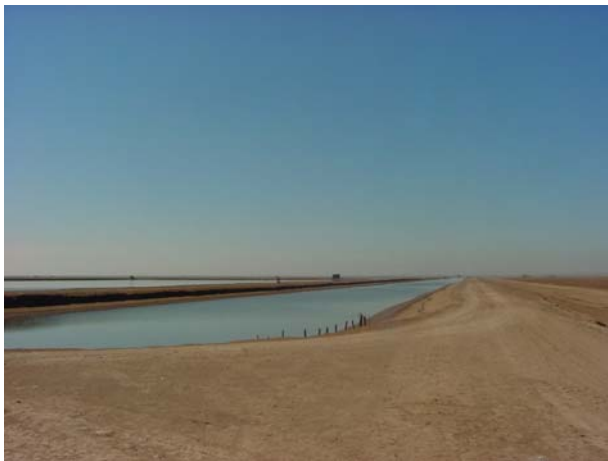
Foto 11.- toma de los estanques de las granjas acuícola

Otro detalle importante a mencionar es que donde se encuentran las granjas acuícolas, las cuales corren gran peligro en caso de presentarse un ciclón, huracán o simplemente un maremoto ya que esa área quedaría devastada completamente, debido a que estas no tienen ningún tipo de protección contra la acción de la transgresión marina.

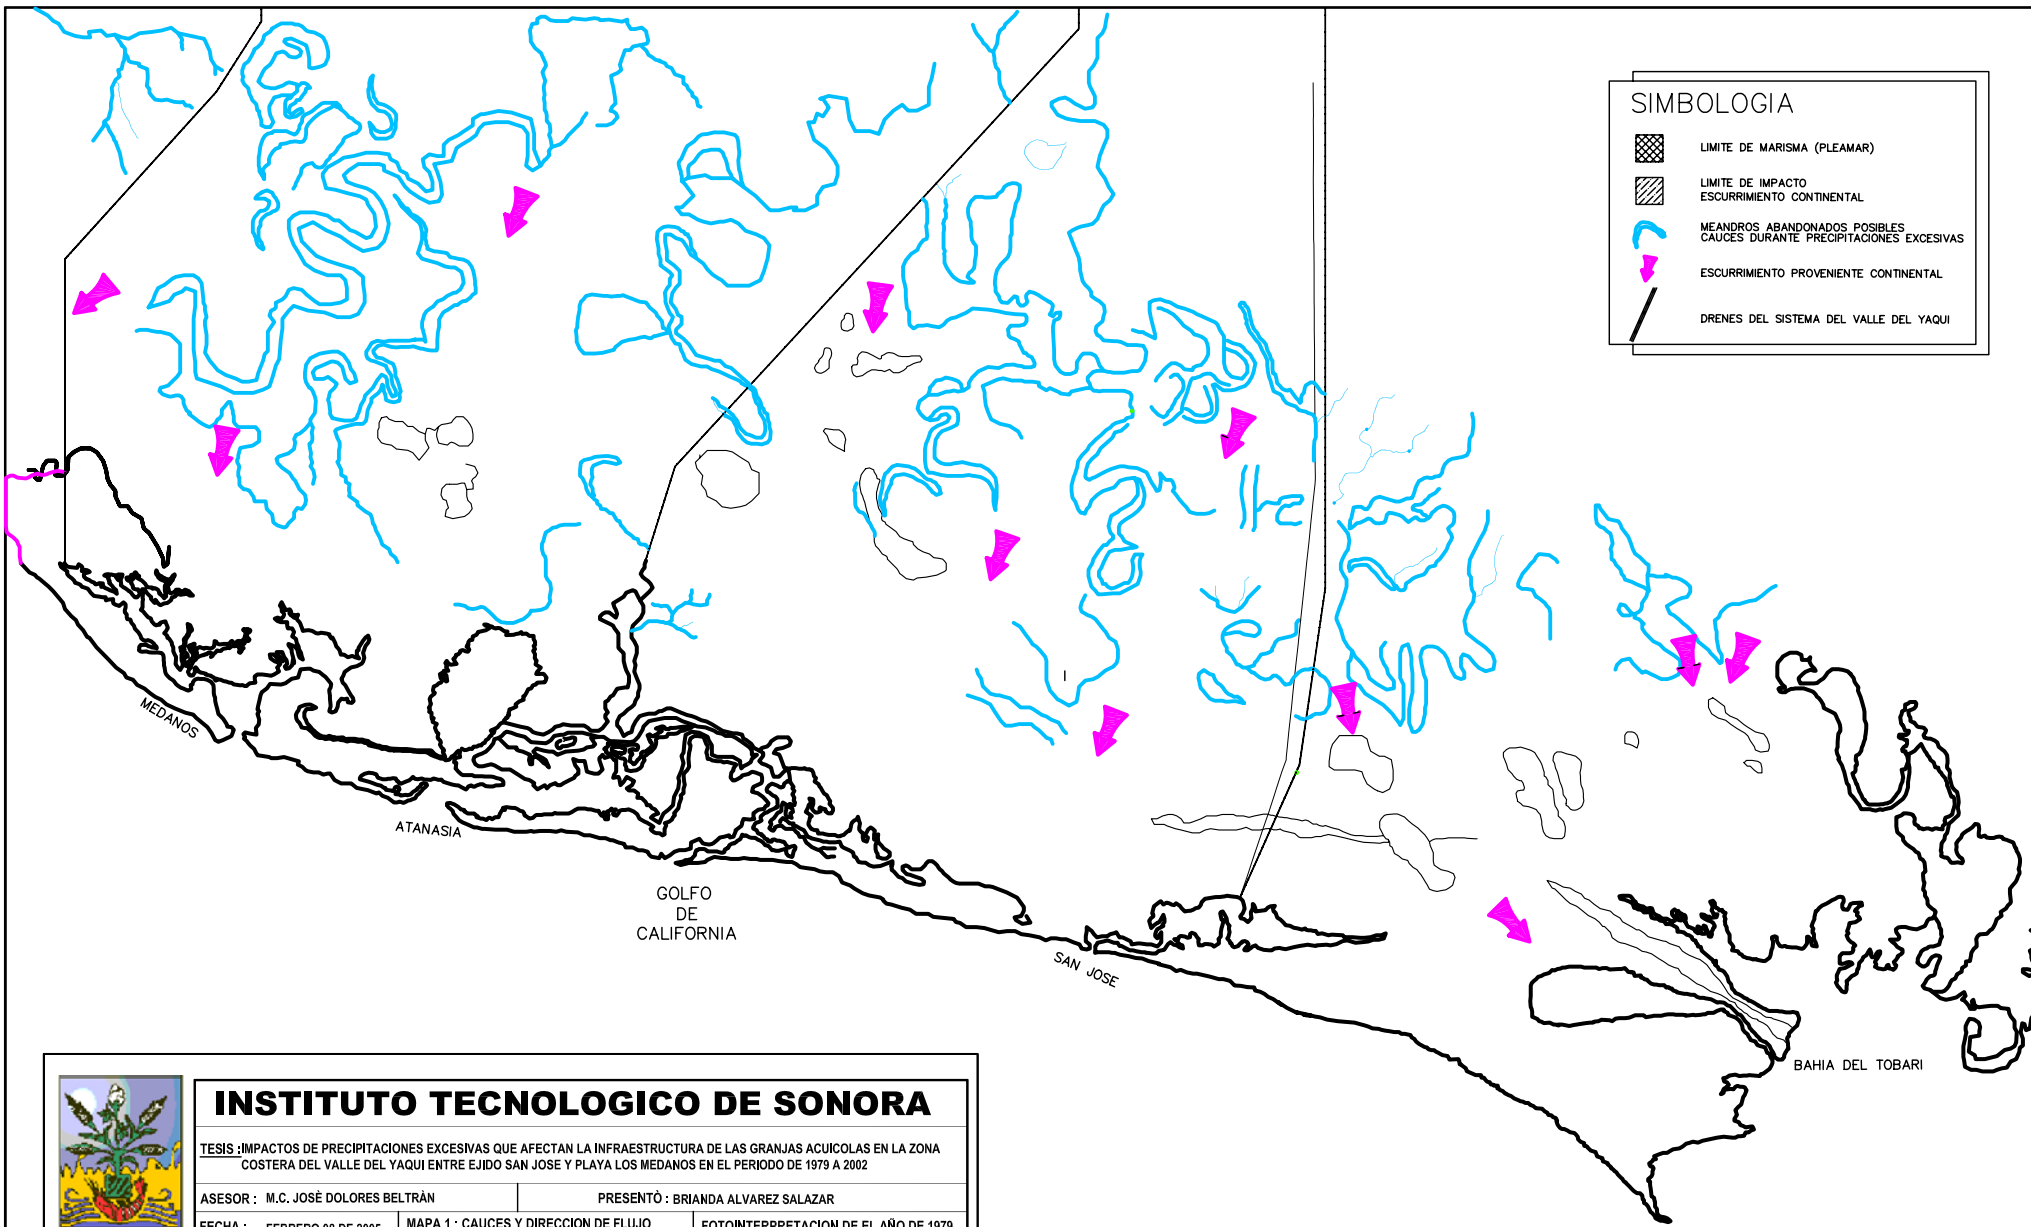
MAPA 1: CAUCES Y DIRECCION DE FLUJO

FOTOINTERPRETACION DE EL AÑO DE 1979

En la fotointerpretación (Plano de 1979) de ambos vuelos para la identificación de flujos, se identifica la influencia de flujos continentales muy marcadamente hasta la zona de marisma, permitiendo esto que los cauces naturales tuvieran sus propios cauces que desemboquen a los esteros Médanos, Atanasia y San José. Se puede considerar a este un drenaje de tipo natural ya que no se encontraba la influencia de la zona acuícola; esto marca la importancia de hacer una planeación adecuada para el desalojo de estas aguas continentales.

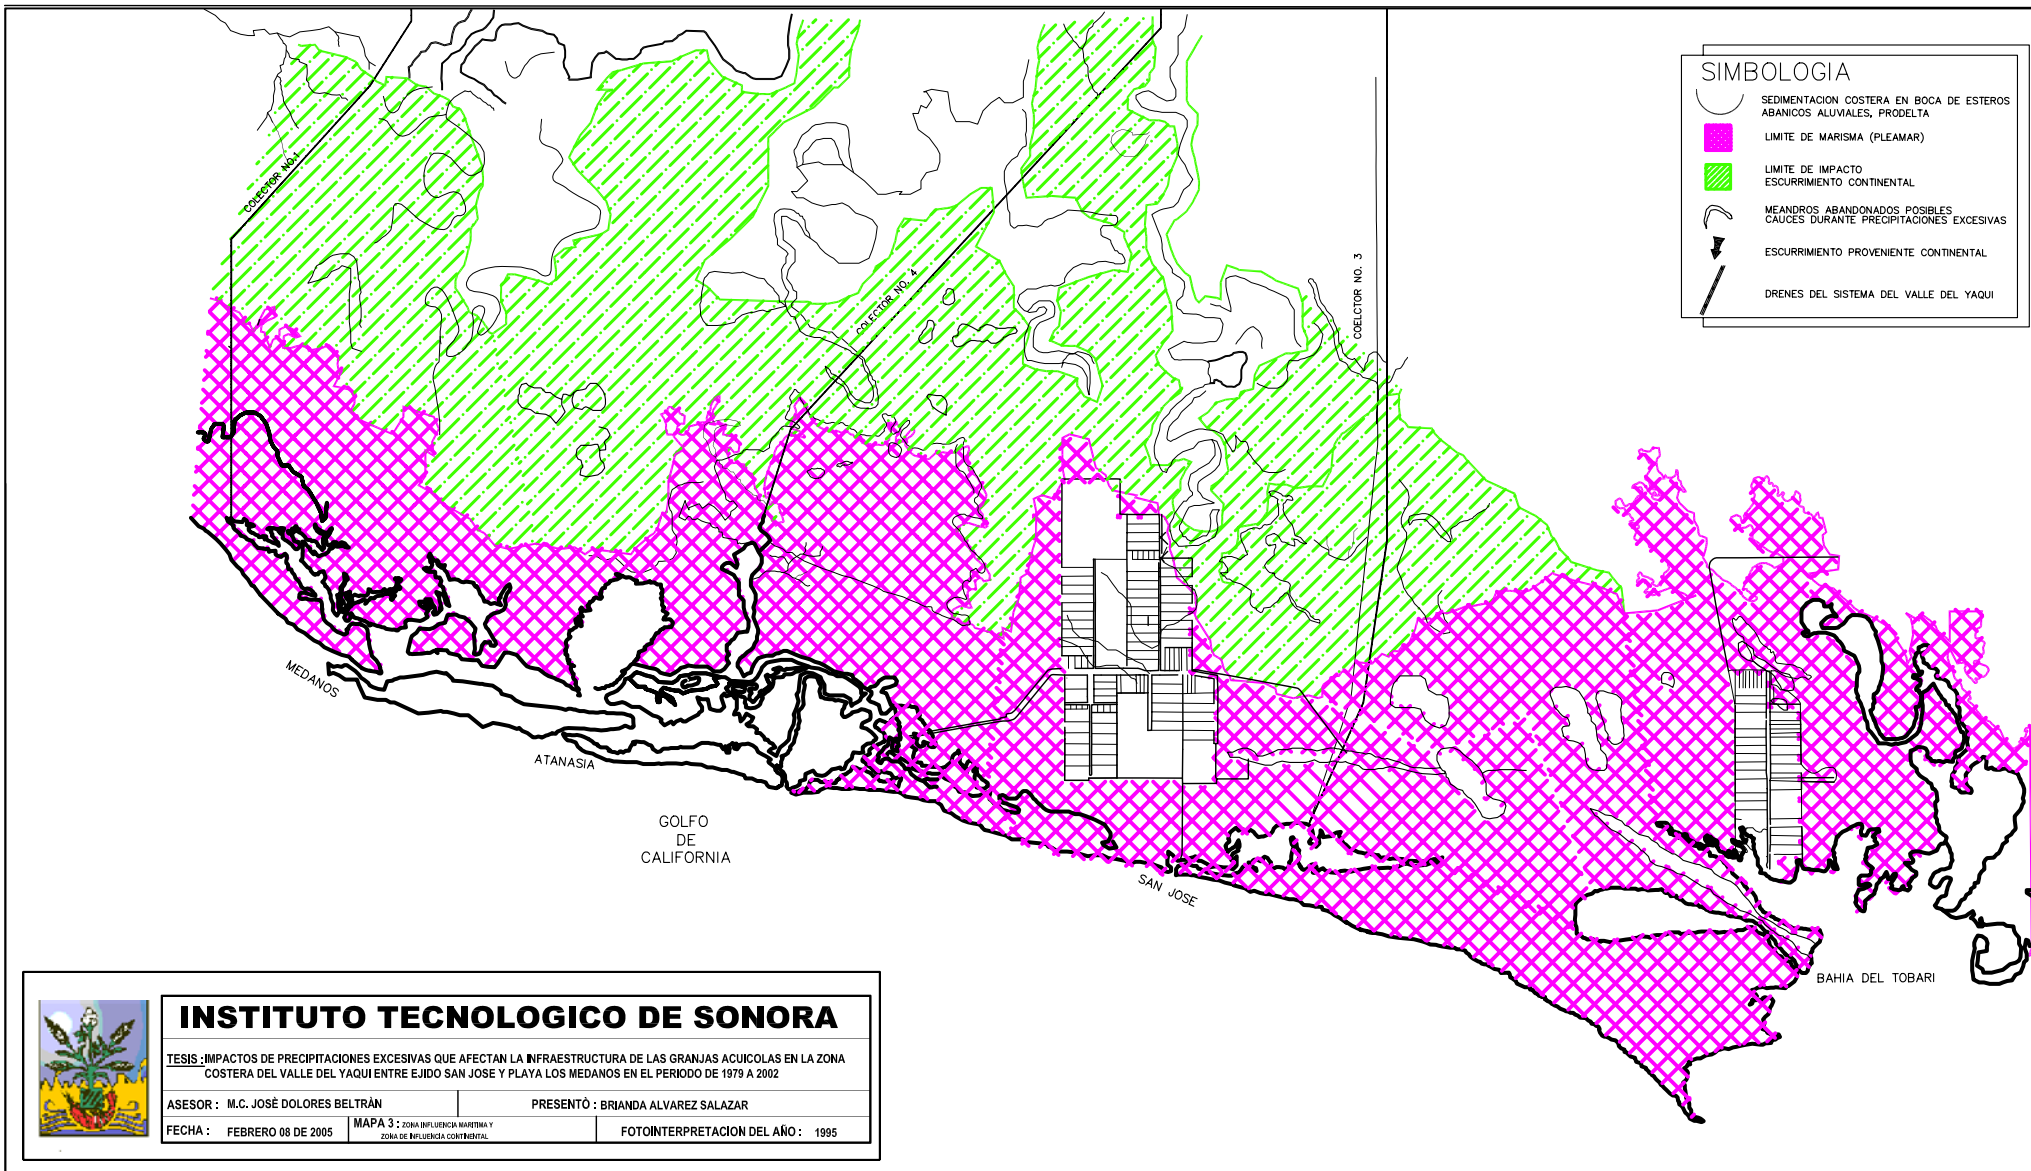
FECHA : FEBRERO 08 DE 2005 MAPA 1 : CAUCES Y DIRECCION DE FLUJOS FOTOINTERPRETACION DEL AÑO : 1995

En la fotointerpretación para 1995 (plano 1995) se puede identificar como la influencia natural de flujos continental disminuye y aumenta la zona de influencia marina (acción del hombre, procesos productivos acuícolas). A razón de influencia hasta 7 Km., al interior del litoral, lo que se interpreta como la ocupación de una zona de costa para permitir por la acción del hombre la entrada de flujo de agua de mar por medio de sistemas controlados, pero se identifica también que no se ha tenido cuidado por invadir cauces de tipo natural que permitan la salida de agua de la zona continental durante eventos meteóricos, lo que redundará en zonas de riesgo por inundación y destrucción de bordos.
